**“Let the historical building speak”.  
Restoration of the Second Hospice in the Shrine of  
Nostra Signora della Misericordia in Savona**

Stefano Francesco Musso  
etienne@arch.unige.it

## **“Lasciar parlare il monumento”. Restauri al Secondo Ospizio del santuario di Nostra Signora della Misericordia a Savona**

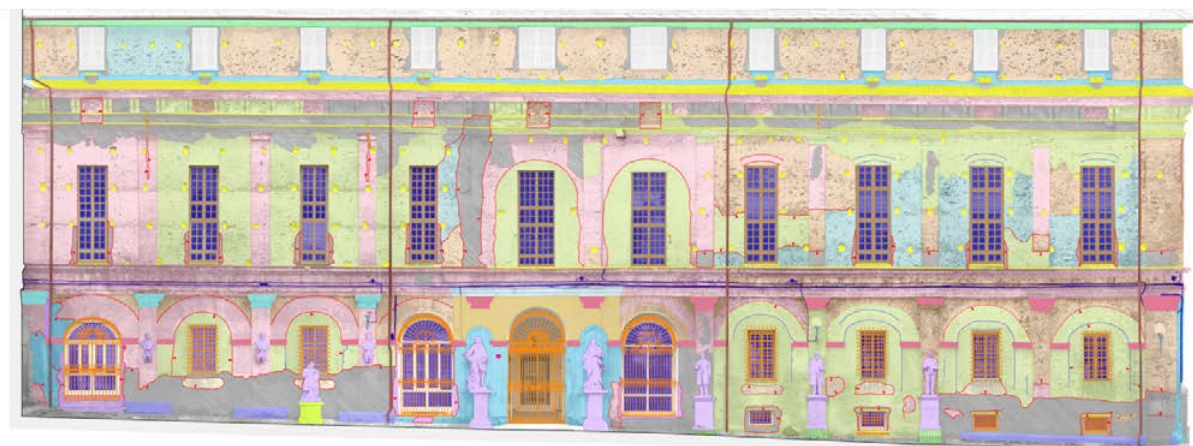
Nella pagina successiva, figura 9. Savona, santuario di Nostra Signora della Misericordia. Mappa dei materiali impiegati nel fronte principale dell'Ospizio (elaborazione Laboratorio MARSC-DSA, 2011); figura 10. Savona, santuario di Nostra Signora della Misericordia. Mappa dei principali fenomeni di degrado/alterazione; non è mappata l'erosione superficiale – a tre gradi di intensità e profondità – perché estesa su tutta la superficie (elaborazione Laboratorio MARSC-DSA, 2011).

I principali segni stratigrafici visibili sulle superfici furono quindi riportati nelle mappe relative ai materiali e alle tecniche costruttive (fig. 9), insieme a tutti gli altri indizi indiretti riferibili alla complessa e in parte non del tutto chiara stratificazione costruttiva del fronte, tra cui alcune fessurazioni del sottile strato di malta di rivestimento che, a giudicare da forma e andamento, erano forse insorte nel corso del tempo in corrispondenza di aperture tamponate dopo la iniziale costruzione.

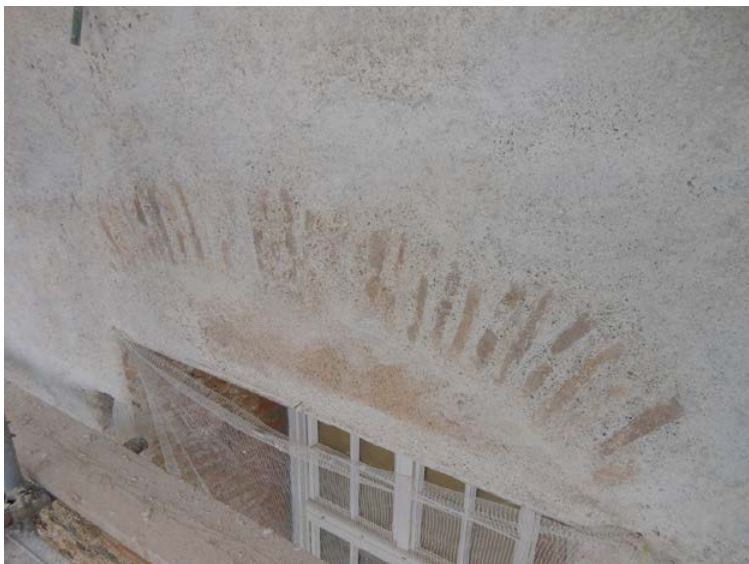
dell'intonaco sembravano riconducibili alla presenza di archi di scarico inglobati nella muratura, sopra le ampie finestre (fig. 12). Molte e diverse erano, inoltre, le tessiture e le apparecchiature murarie, realizzate prevalentemente con elementi in pietra a spacco e giunti di allettamento in malta di calce aerea, con localizzata presenza di mattoni pieni, soprattutto nelle cornici e negli stipiti delle aperture, o con materiali ed elementi misti. Tra le grandi mensole del cornicione di coronamento, vi erano poi tracce di alcune aperture ricavate in rottura entro una muratura preesistente e successivamente tamponate, a conferma di una storia segnata da più fasi costruttive. Inoltre, la cornice di mattoni pieni alla base del cornicione tagliava alcune delle aperture comprese tra le mensole e appariva, quindi, costruttivamente posteriore alla loro tamponatura eseguita dall'interno, come dimostra la malta dei giunti che rifluisce verso l'esterno e l'intonaco delle spalle laterali (figg. 13-14). Anche questi dettagli sembravano frutto d'interventi successivi che avevano condotto alla finale configurazione pseudo-unitaria del fronte, modificando pareti preesistenti, formalmente e costruttivamente più semplici. Le finiture superficiali e la muratura dell'ultimo piano, poi, erano assai diverse rispetto al resto del fronte, a conferma della sua più recente costruzione.

Figura 12. Savona, santuario di Nostra Signora della Misericordia, fronte principale dell'Ospizio dei poveri. Arco di scarico inglobato nella muratura del secondo piano (foto S.F. Musso, 2012).

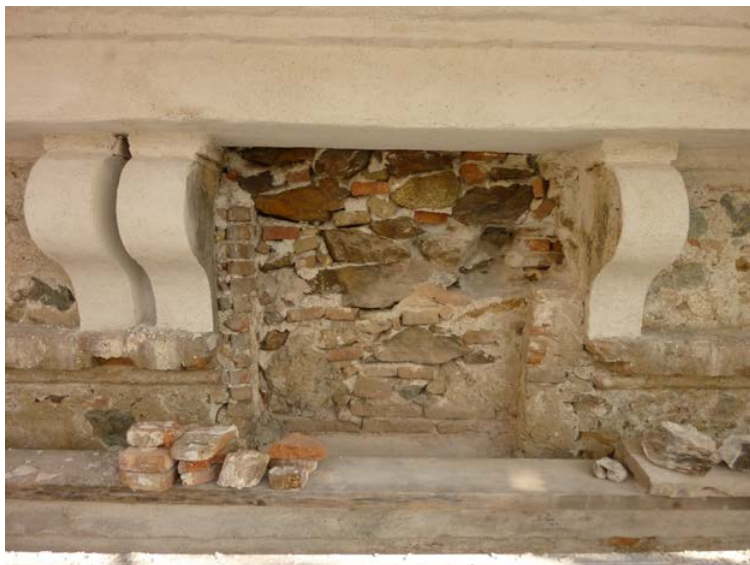
Figura 13. Savona, santuario di Nostra Signora della Misericordia, fronte principale dell'Ospizio dei poveri. Particolare del cornicione; sono evidenti le tracce di alcune aperture ricavate in rottura nella muratura preesistente e successivamente tamponate (foto S.F. Musso, 2012).

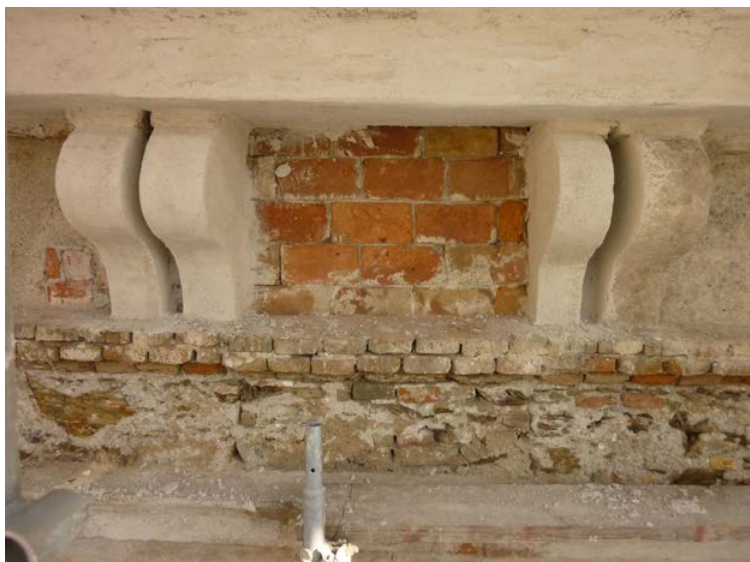
Figura 14. Savona, santuario di Nostra Signora della Misericordia, fronte principale dell'Ospizio dei poveri. Particolare della cornice in mattoni pieni che taglia un'apertura successivamente tamponata (foto S.F. Musso, 2012).

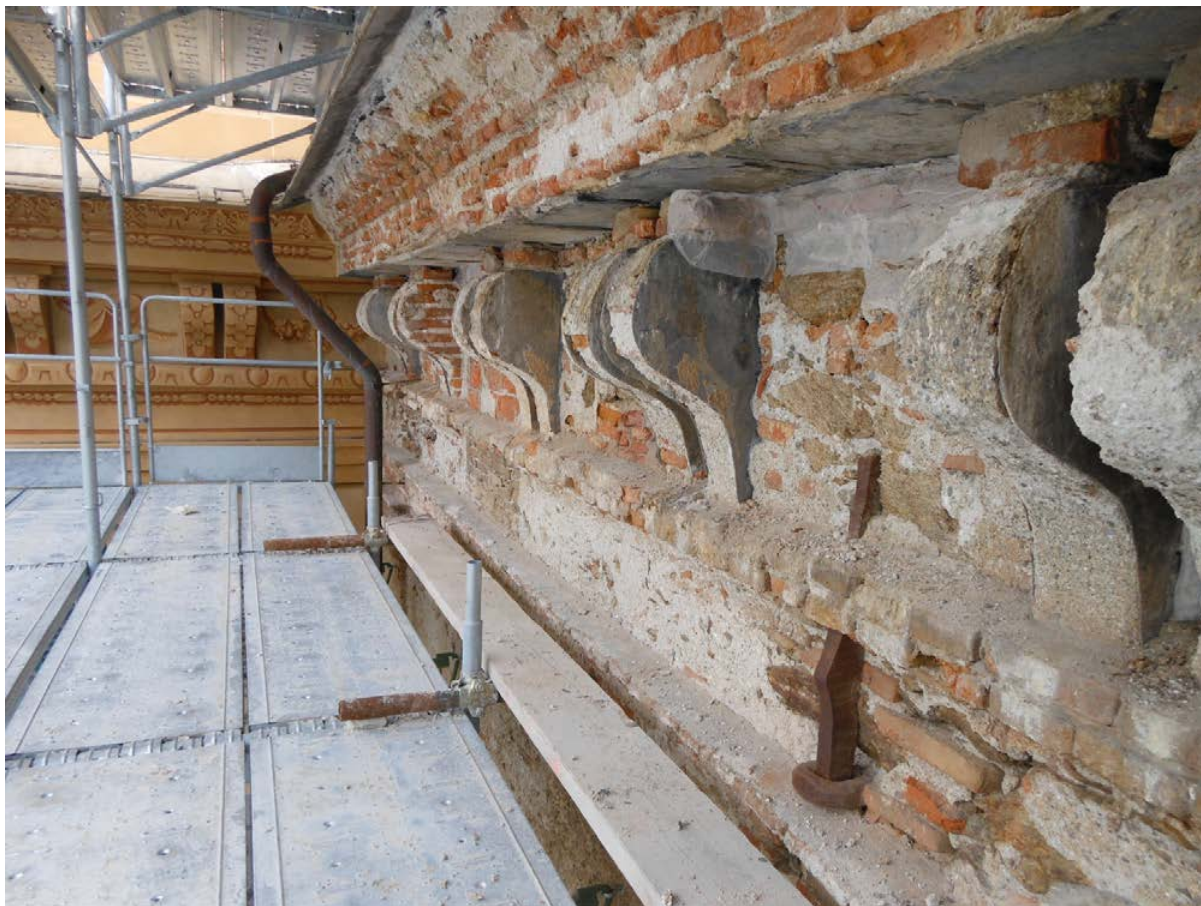
Anche il cornicione monumentale è solo apparentemente omogeneo e mostra notevoli anomalie geometriche e costruttive. Le grandi mensole curve binate, tipiche della tradizione genovese, che reggono la cornice aggettante di coronamento, sono costruite con mattoni pieni, aggettanti dal filo facciata e legati con malta di calce aerea, posti tra sottili lastre di ardesia utilizzate quali casseforme (o “dime”) a perdere e in seguito intonacate. Le mensole binate sembrano sorreggere le lastre di pietra su cui appoggiano i filari di mattoni pieni della cornice sommitale. Gli interassi tra le coppie di mensoloni non sono però regolari e le lastre di pietra non sempre appoggiano su due mensole consecutive ma, talvolta, sono poste a sbalzo dalla muratura retrostante, semplicemente accostate tra loro in corrispondenza dell'interasse tra le mensole, con apparente irrazionalità costruttiva e potenziali rischi per la stabilità della cornice. Tra i mensoloni vi sono, inoltre, le tracce di alcune finestre tamponate che, come accennato, furono forse realizzate “in rottura” entro murature preesistenti. Inoltre, alcuni bolzoni capo-chiave delle catene metalliche poste a contrastare le spinte oblique delle volte interne, o a legare trasversalmente la scatola muraria, sono “sottomessi alla” (“tagliati dalla”) cornice di base del cornicione, mentre altri sono ad essa sovrapposti (fig. 15). Si sarebbe pertanto indotti a pensare che la

Figura 15. Savona, santuario di Nostra Signora della Misericordia, fronte principale dell'Ospizio dei poveri. Particolare della cornice di base del cornicione sovrapposta al capo-chiave di una catena metallica interna (foto S.F. Musso, 2012).

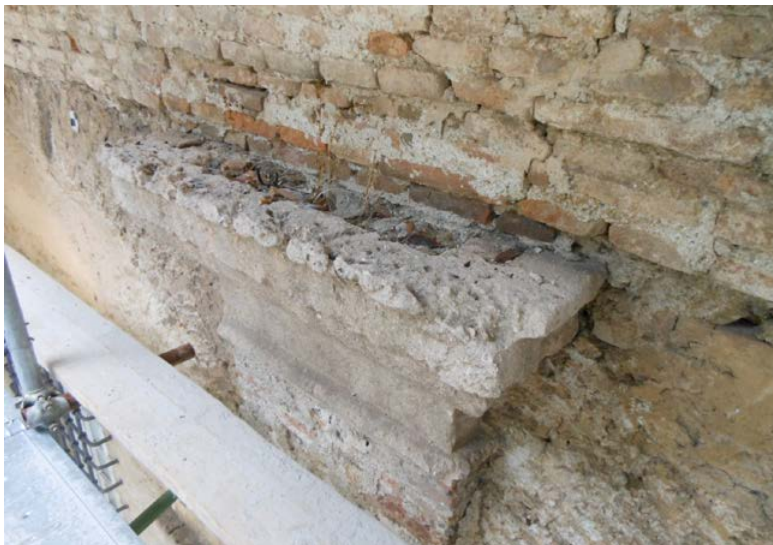
Figura 16. Savona, santuario di Nostra Signora della Misericordia, fronte principale dell'Ospizio dei poveri. Capitello in pietra di Finale, probabilmente di reimpiego, come dimostra l'incavo nella parte superiore forse destinato ad accogliere un altro elemento (foto S.F. Musso, 2012).

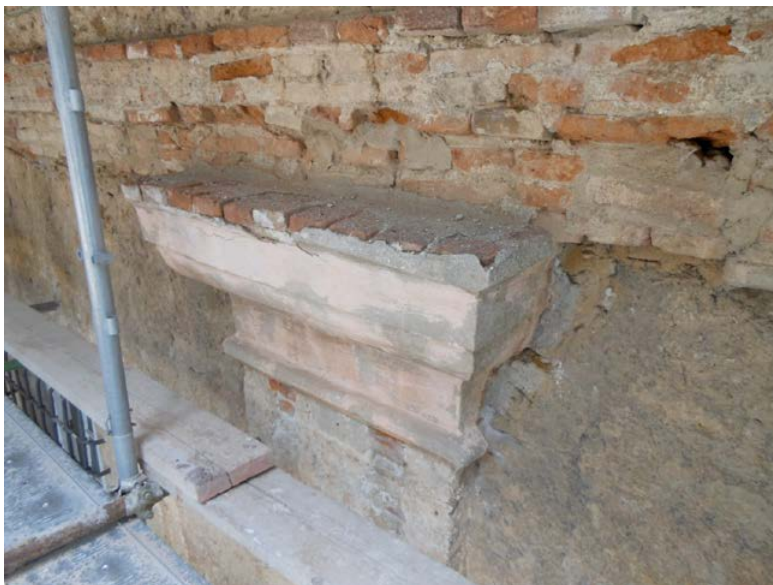
Figura 17. Savona, santuario di Nostra Signora della Misericordia, fronte principale dell'Ospizio dei poveri. Capitello in mattoni pieni rivestito con malta di calce aerea e finitura cromatica a imitazione della pietra di Finale (foto S.F. Musso, 2012).

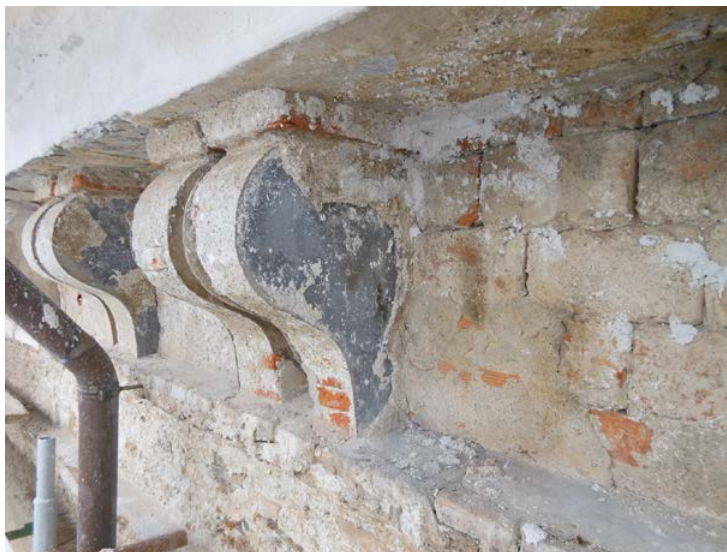
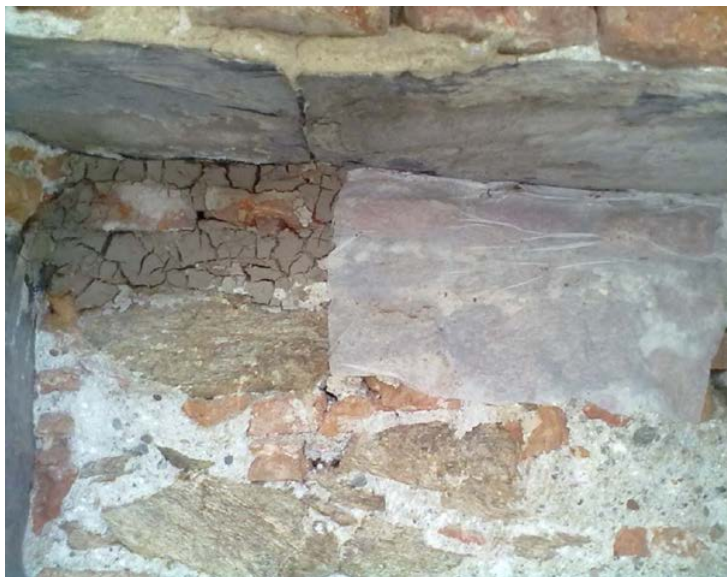
Diffusa è anche la presenza dell'ardesia, in forma di sottili lastre, dette “abbadini”, nei manti di copertura o nelle copertine di protezione delle cornici in mattoni, ma anche come sagome a perdere nei mensoloni del cornicione o, ancora, come tamponamenti delle buche pontaiie presenti sul fronte (figg. 18-19).

Figure 18-19. Savona, santuario di Nostra Signora della Misericordia, fronte principale dell'Ospizio dei poveri. Sopra, sottili lastre in ardesia impiegate come sagome “a perdere” nel cornicione; sotto, lastre più spesse a sostegno della cornice sommitale (foto S. Musso, 2012).

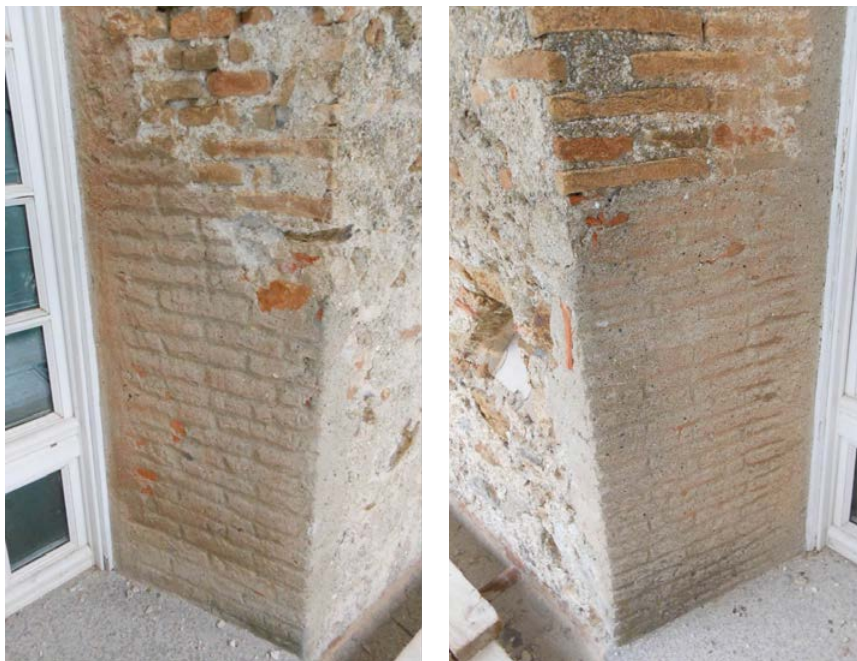
Anche quest'ultima particolarità è assai importante. Le buche legate al cantiere di costruzione, con la loro distribuzione e le relazioni che hanno con le finestre, infatti, confermano il carattere non definitivo della parziale intonacatura del fronte. Alcune di esse, poi, sono troppo vicine agli stipiti delle finestre per non pensare che queste ultime siano state ingrandite dopo l'originaria costruzione, come d'altra parte confermano le loro geometrie e la finitura delle loro spallette. Talune finestre, inoltre, oltre ad avere dimensioni e posizioni diverse, nella composizione apparentemente simmetrica e unitaria della facciata, presentano una singolare strombatura verso l'esterno e la parte inferiore degli sguinci è finita con un intonaco graffito a imitazione di un apparecchio murario in mattoni pieni, diverso da quello delle parti sovrastanti (fig. 20). Le finestre sono state quindi ampliate verso l'esterno e verso il basso,

Figura 20. Savona, santuario di Nostra Signora della Misericordia. Fronte principale dell'Ospizio dei poveri. Particolare della strombatura esterna di una finestra del primo piano. Nella parte inferiore si nota la finitura con intonaco graffito che imita un paramento in mattoni pieni. La differenza rispetto alla muratura superiore indica che, in una fase successiva alla sua realizzazione, la finestra è stata ampliata verso l'esterno e verso il basso (foto S.F. Musso, 2012).

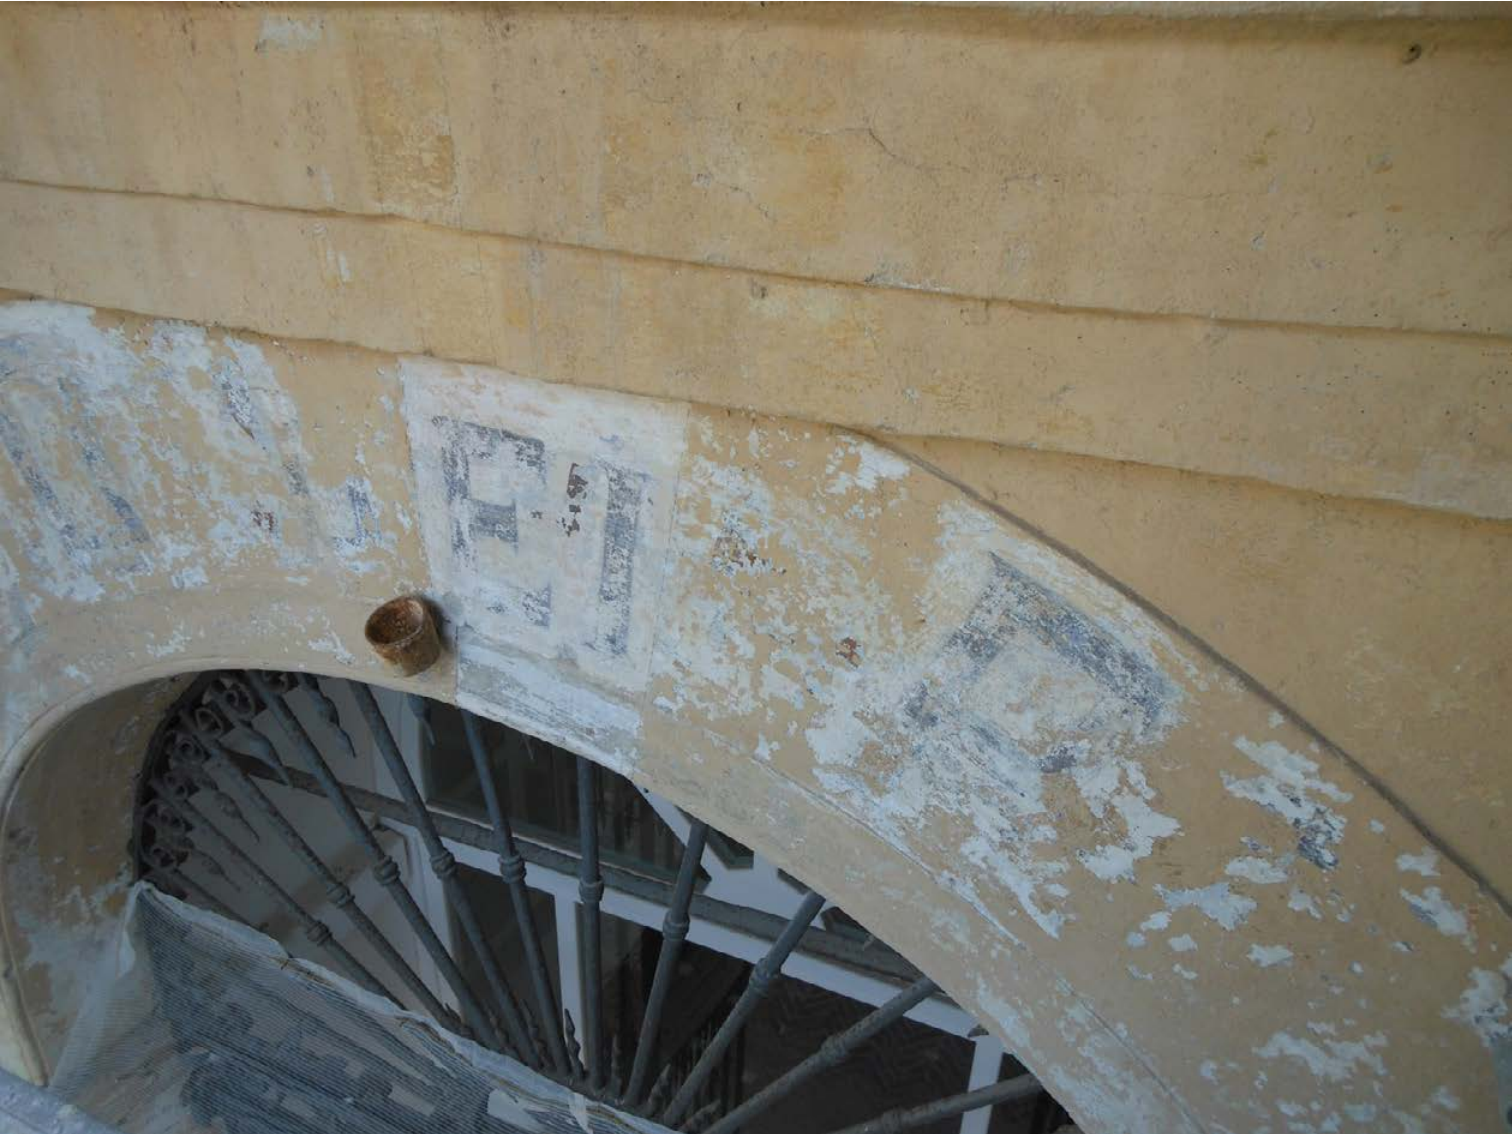
Poche tracce superstiti di tinteggiature a calce e a tempera erano infine ancora visibili lungo le ghiera delle arcate e dei finti pilastri che le sostengono, al piano terra, in particolare intorno al grande arco dell'ingresso ove la finitura cromatica era assai stratificata, con tinte prevalentemente riconducibili ai toni del giallo-ocra (nei fondi) e del rosso (nelle cornici a rilievo delle nicchie laterali). Sulla ghiera dell'arco d'ingresso erano infine visibili le tracce della scritta Ospizio dei Poveri, più volte ripresa nei toni del blu, del grigio scuro e del nero e poi in parte coperta e scialbata, forse per cancellarla e così dimenticare definitivamente l'originaria destinazione del complesso (fig. 21).

Figura 21. Savona, santuario di Nostra Signora della Misericordia, fronte principale dell'Ospizio dei poveri. Particolare dell'arco d'ingresso. Sulla ghiera emergevano dallo scialbo le tracce della scritta «Ospizio dei poveri» (foto S.F. Musso, 2012).

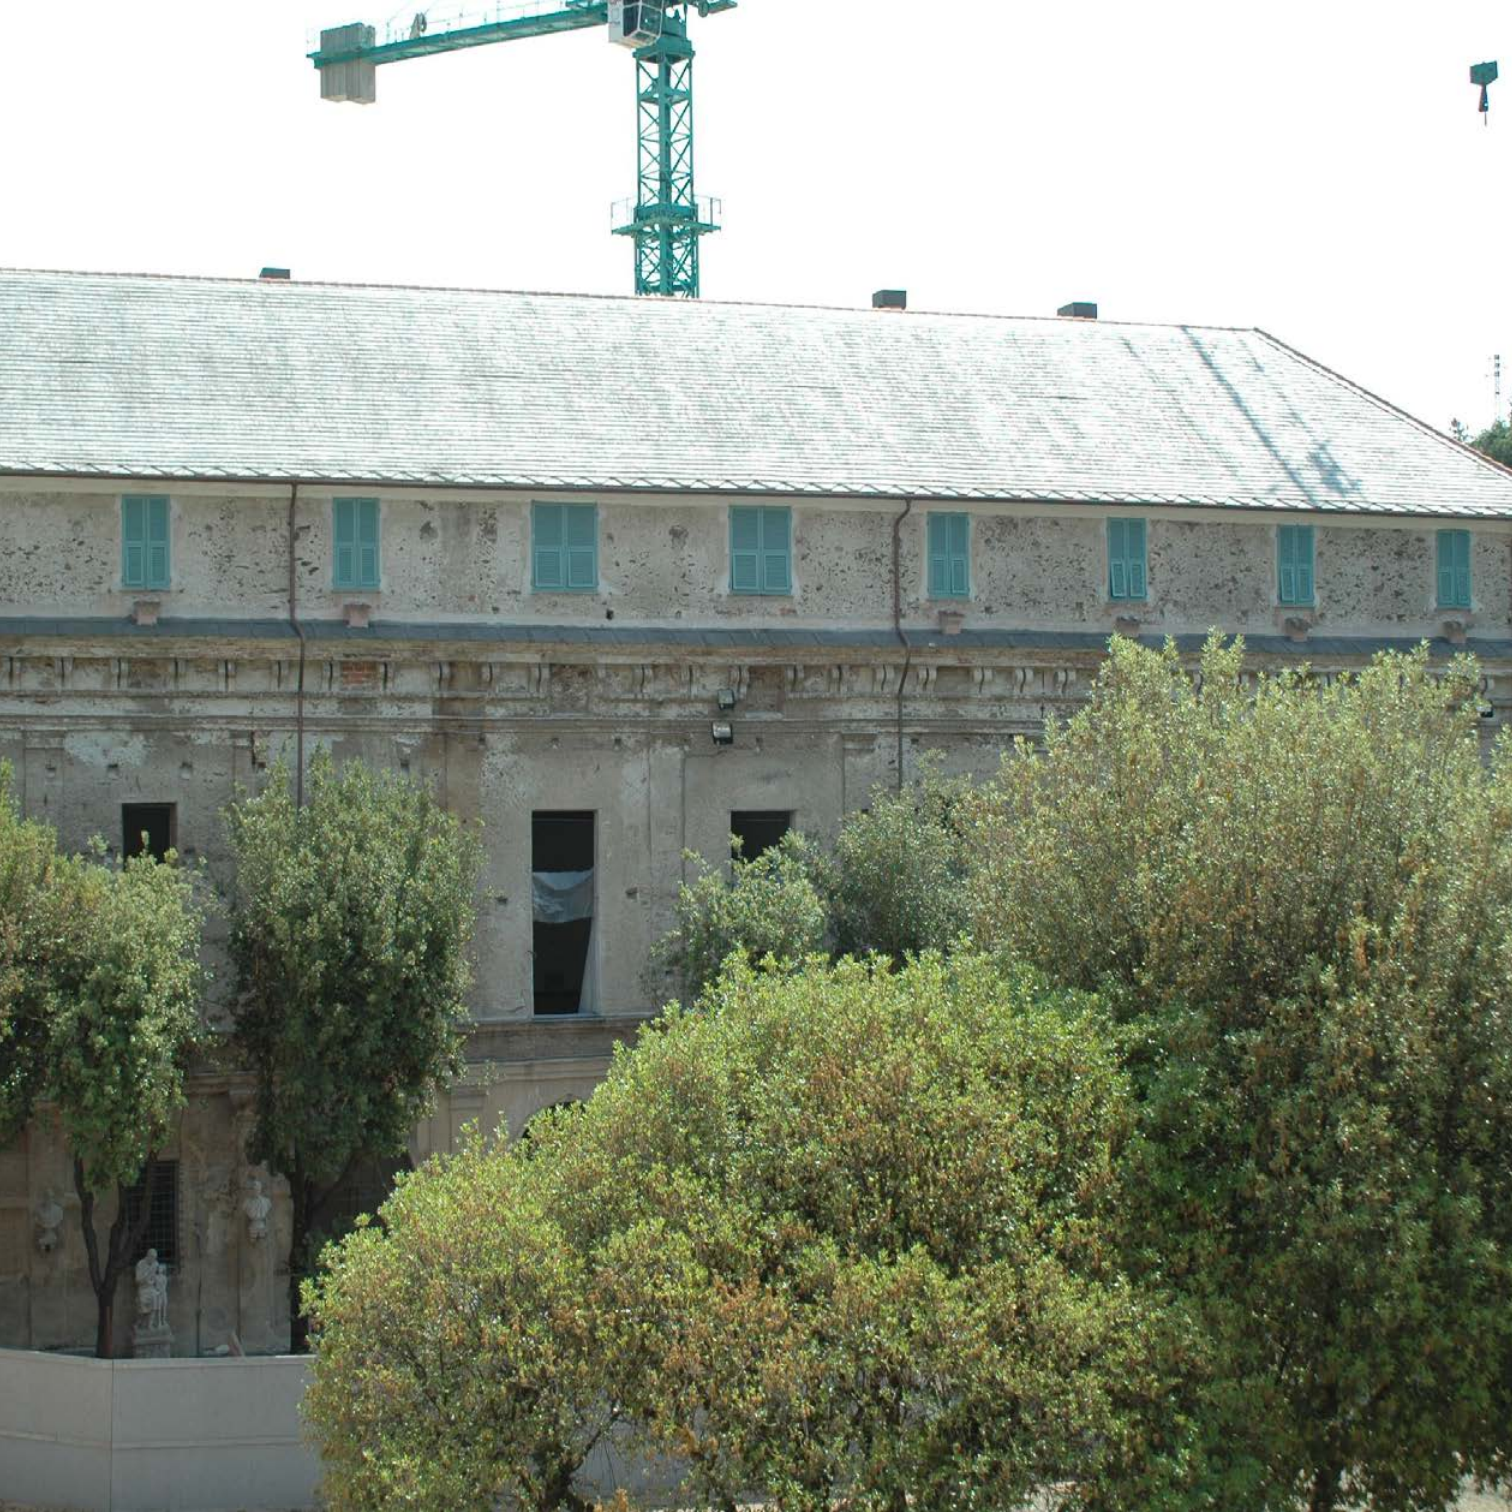
Il fronte principale sulla piazza del Santuario, nonostante la buona esposizione, è per gran parte della giornata in ombra, a causa degli alberi che lo fronteggiano (fig. 22). L'umidità ambientale e la limitata insolazione favoriscono così l'attecchimento di patine biologiche e di vegetazione infestante inferiore. La parte basamentale, inoltre, per effetto dell'umidità di risalita dal sottosuolo, presentava estesi distacchi degli intonaci, fessurazioni, efflorescenze saline superficiali, cripto-efflorescenze e disgregazione accentuata delle malte di rivestimento e di allettamento delle murature (fig. 9).

Nella pagina precedente, figura 22. Savona, santuario di Nostra Signora della Misericordia, fronte principale dell'Ospizio dei poveri prima del restauro. Per la presenza degli alberi il fronte è in ombra per l'intera giornata. L'umidità ambientale e la mancata insolazione favoriscono alcune forme di degrado quali patine biologiche e vegetazione infestante (foto S.F. Musso, 2012).

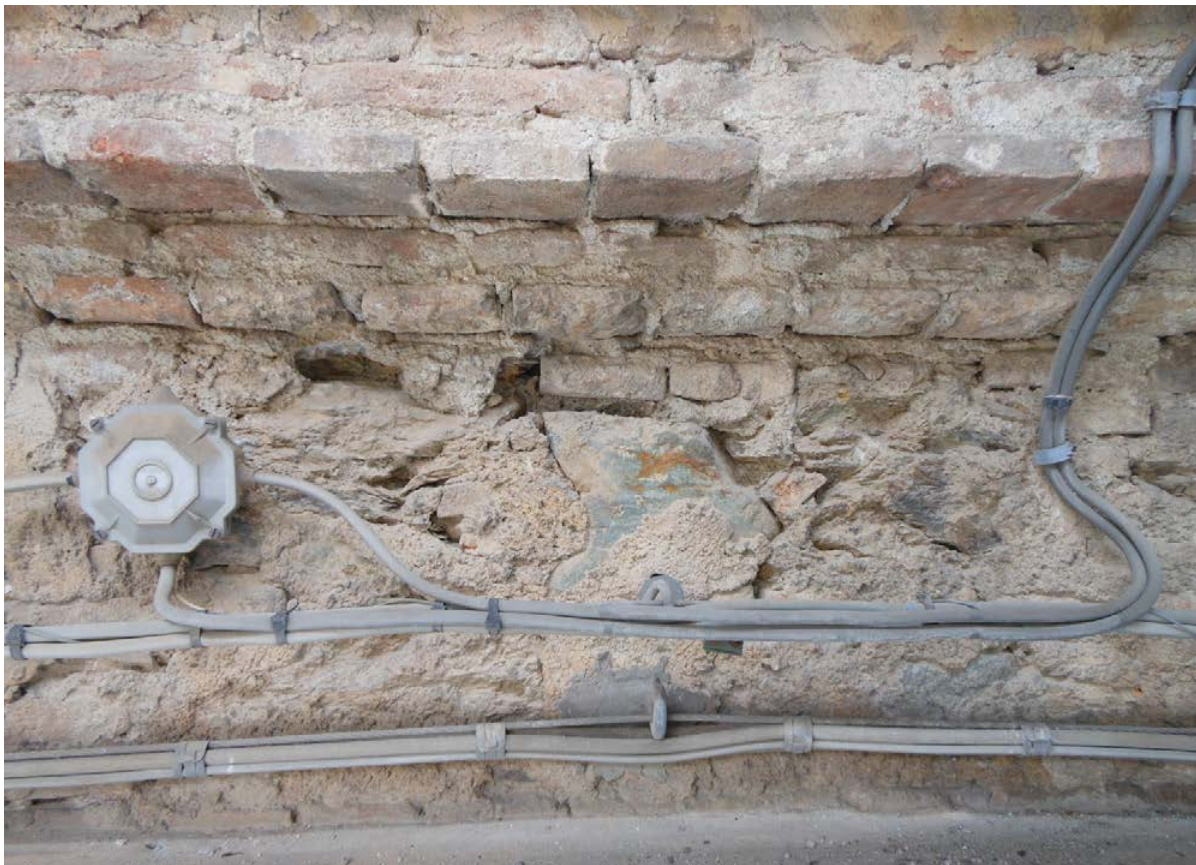
Molti erano, infine, i cavi d'impianti ancora in uso o ormai desueti che, oltre a interferire con le linee architettoniche del fronte, costituivano una fonte di rischio per la sicurezza e per la sua conservazione, favorendo l'accumulo di depositi superficiali di varia natura e l'infiltrazione di acque piovane nelle murature, attraverso i fori d'inserimento di chiodi, perni e staffe di ancoraggio (fig. 23).

Figura 23. Savona, santuario di Nostra Signora della Misericordia, fronte principale dell'Ospizio dei poveri. La presenza di cavi per il passaggio di impianti ormai in disuso, distribuiti in modo disordinato, per le discontinuità prodotte nella muratura, favoriscono l'accumulo di depositi superficiali e l'infiltrazione di acque meteoriche (foto S.F. Musso, 2012).

- eliminare la macro e micro vegetazione infestante e le patine biologiche;
- rimuovere, con o senza sostituzione, gli elementi dannosi per la conservazione del manufatto (cavi, perni, staffe, ecc.), oltre a quelli instabili e non riparabili (ardesie, mattoni e pietre rotti, polverizzati o frantumati);

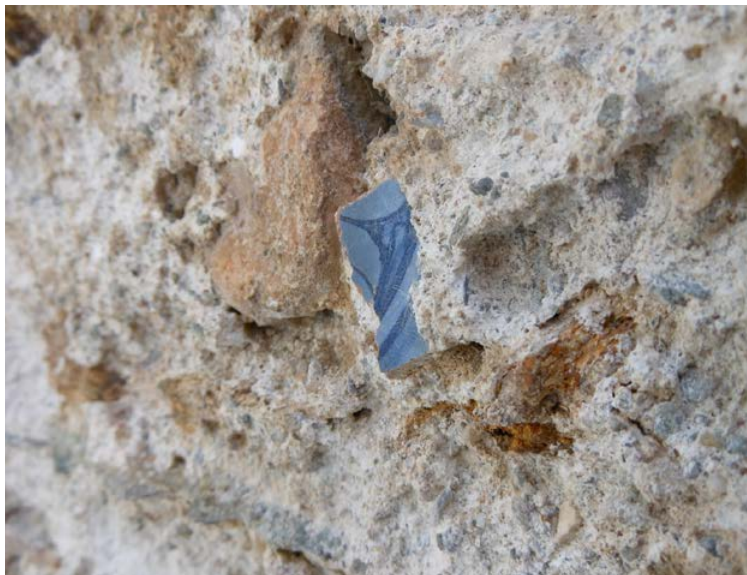
Figura 40. Savona, santuario di Nostra Signora della Misericordia, fronte principale dell'Ospizio dei poveri. Coccio in ceramica databile alla prima metà del XVII secolo individuato nel corpo dell'intonaco dopo l'installazione dei ponteggi (foto S.F. Musso, 2012).

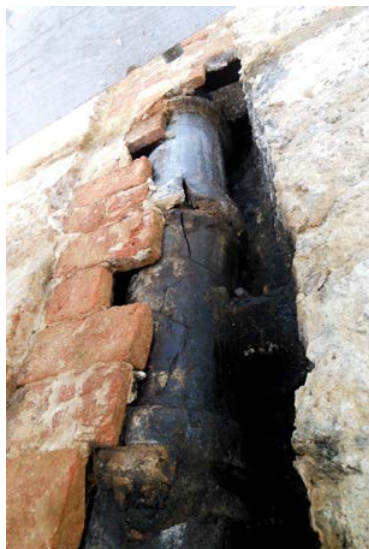
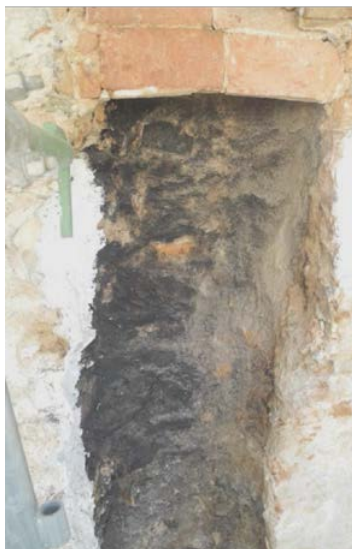
Figura 41. Savona, santuario di Nostra Signora della Misericordia. Dettagli della canna fumaria "in spessore di muratura" scoperta in fase di cantiere (foto S.F. Musso, 2013).
