Studi e prospettive per i centri abbandonati e in via di spopolamento

ArchistoR EXTRA 7 (2020)

# Ruesta: una bella rovina

Sergio Sebastián Franco

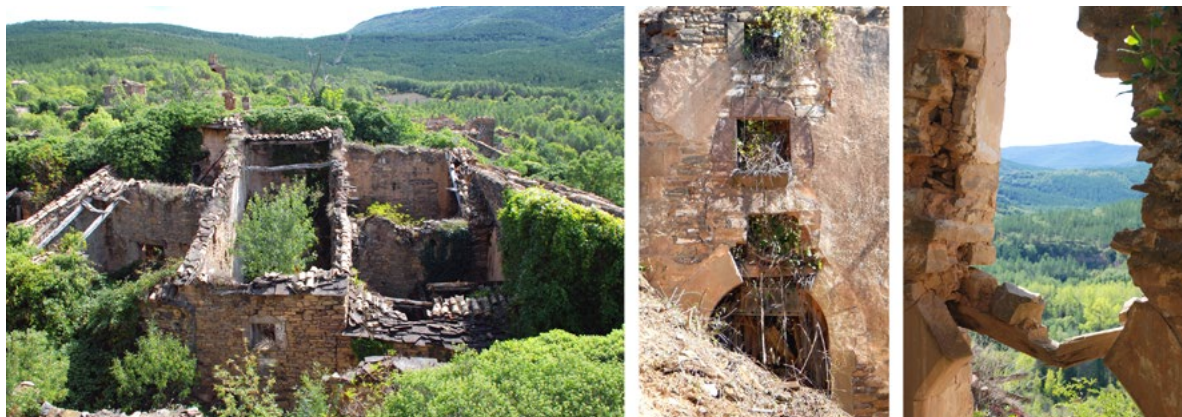
Figura 2. Stato attuale di Ruesta. Fattori biotici, abiotici e antropici responsabili del degrado (foto ©Sergio Sebastián Architects, 2017).

Attualmente il paese versa in uno stato di degrado avanzato, dovuto a fattori come la crescita inarrestabile della vegetazione, l'umidità data dalla vicinanza al bacino d'acqua, il rischio sismico e naturalmente da comportamenti umani, quali la spoliazione di elementi – come ad esempio le chiavi decorate degli archi – che, una volta rimossi, producono patologie meccaniche negli edifici (fig. 2). Tutto ciò porta a una situazione di degrado, che cresce in modo esponenziale, giorno dopo giorno.

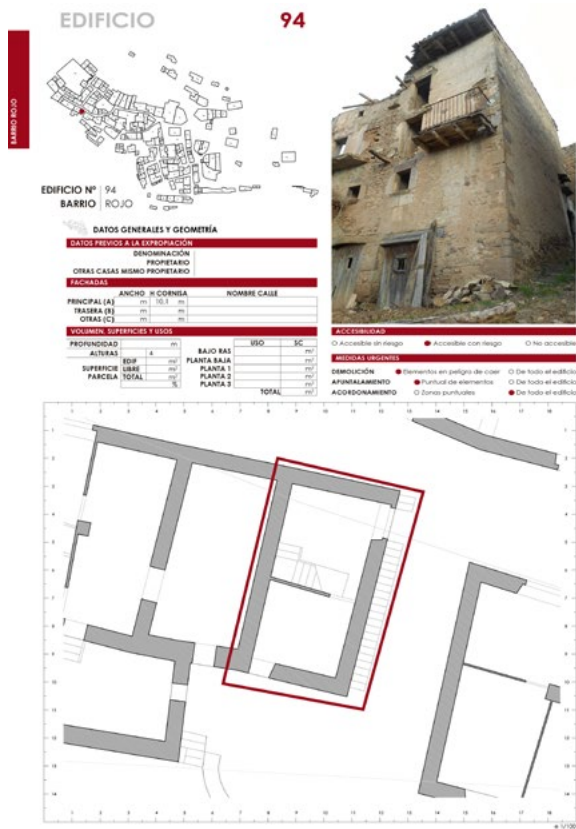
Figura 6. Scheda tipo compilata per ogni casa (elaborazione © Sergio Sebastián Architects, 2017).

urbano e storico, la dimensione, tipologia, costruzione, valori artistici, stato fisico e patologico attuale. Riguardo a quest'ultimo aspetto è stato anche molto utile confrontare le immagini dello stato attuale con quanto emerso dagli studi precedenti di Ramón Betrán nel 1993<sup>9</sup> e le vecchie fotografie, che hanno permesso di valutare l'evoluzione dello stato di rovina (figg. 6-7).

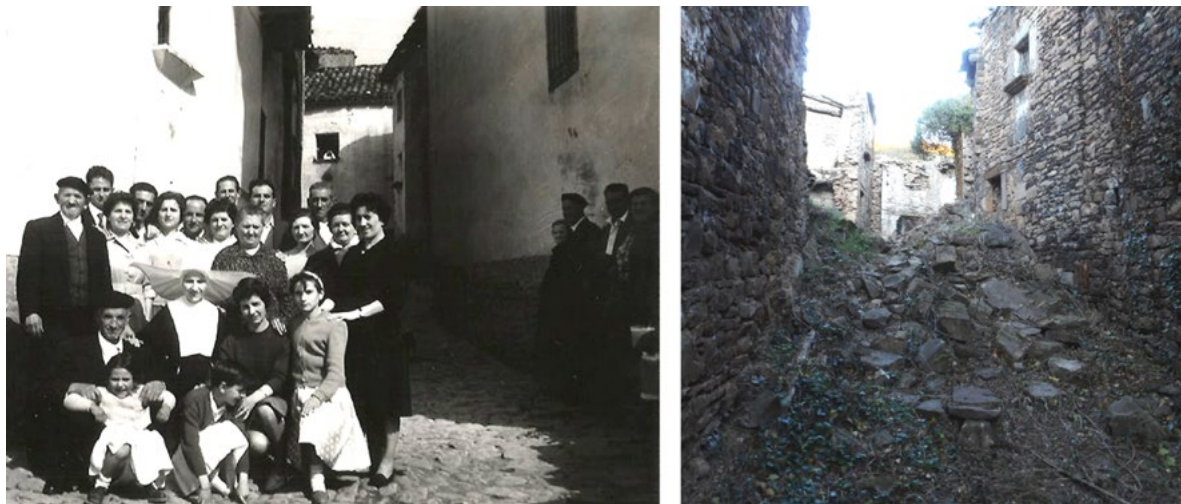
Figura 7. Fotografie della strada principale di Ruesta al 1960 (collezione privata) al 2017 (foto © Sergio Sebastián Architects, 2017).

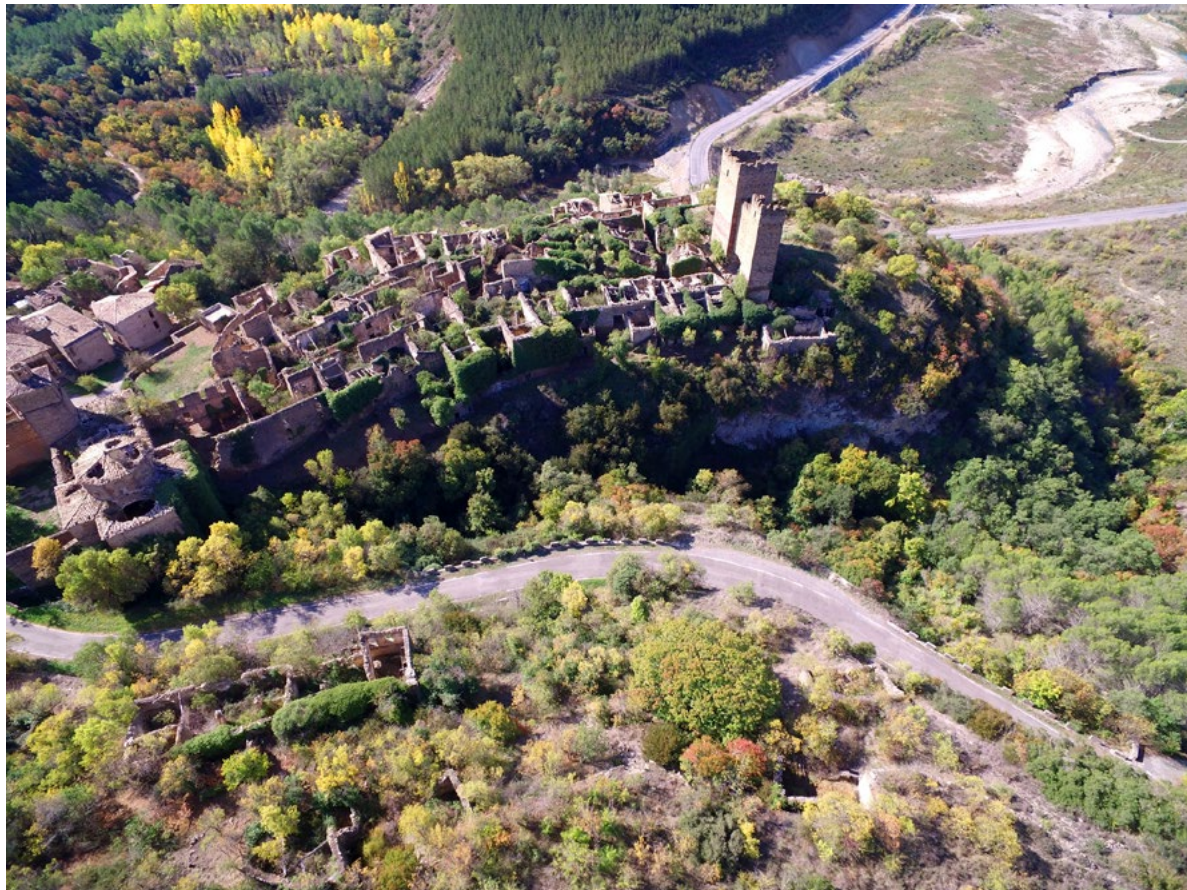
Figura 9. Veduta generale di Ruesta dal drone (foto ©Sergio Sebastián Architects, 2017).

È una cittadina con alto livello di rischio per i visitatori che sono certamente numerosi. Pertanto, è assolutamente necessario intraprendere azioni chiare e atte a garantire in primis l'incolumità delle persone, e di fermare il collasso e il degrado di un nucleo urbano con un così grande valore patrimoniale (fig. 9).

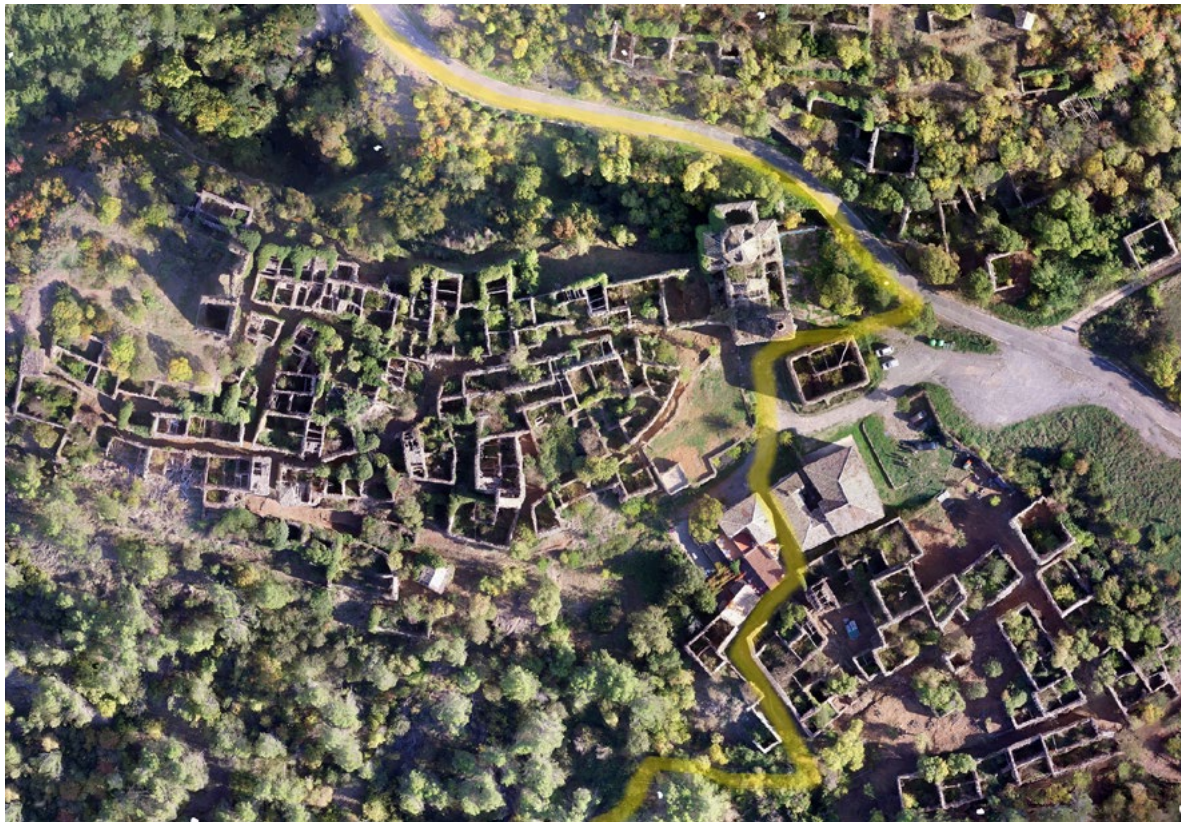
Figura 13. Il Cammino di Santiago attraverso Ruesta. Ortofoto realizzata con l'utilizzo del drone (foto ed elaborazione di ©Sergio Sebastián Architects, 2017).

Il *Camino de Santiago Francés*, così come le stesse strade che lo compongono, sono stati dichiarati dall'Unesco Patrimonio dell'Umanità rispettivamente nel 1993 e nel 1998. Il fatto che Ruesta vi sia compreso, richiede la giusta attenzione, reclamando un intervento urgente nel nucleo urbano in modo tale da garantire e nobilitare tale passaggio (fig. 13).

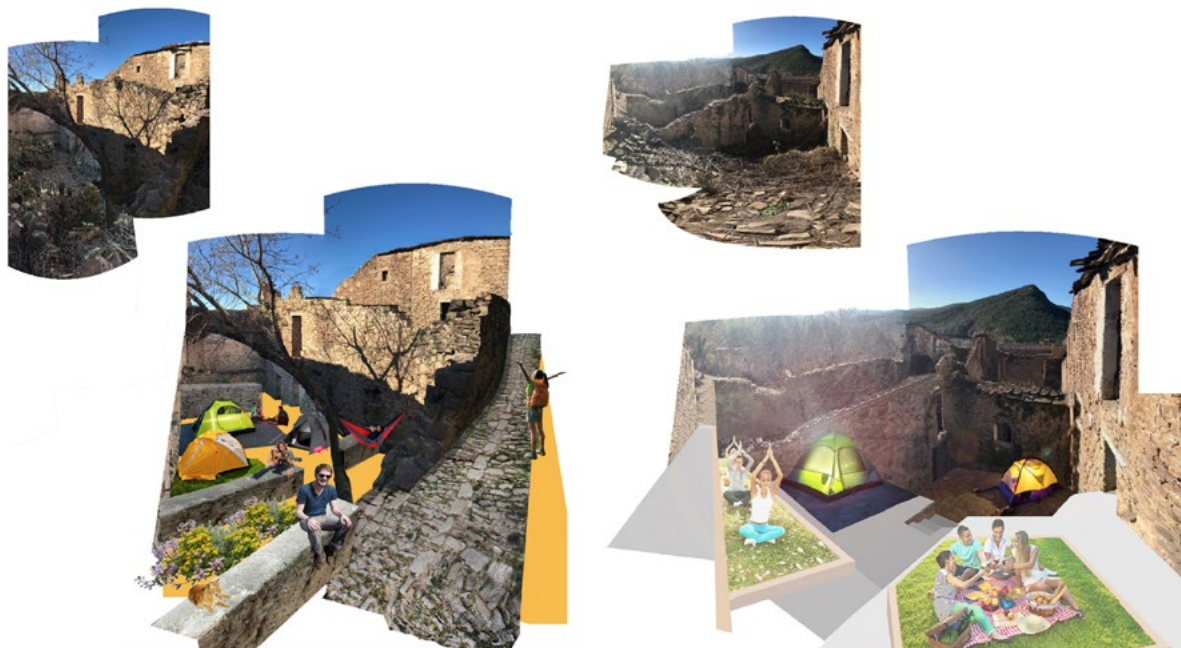
Figura 14. Ipotesi di intervento (elaborazione di ©Sergio Sebastián Architects, 2018).

Il turismo come strumento per rivitalizzare le aree rurali sembra quindi essere il pilastro principale della futura Ruesta. Il quadro ideale sarebbe sviluppare e realizzare queste idee attraverso un piano di rilancio per il prodotto turistico che sviluppi la triplice funzione di individuare modalità ricreative che si possono praticare sulla base di risorse naturali e culturali; definire i potenziali fruitori (profilo del turista e/o visitatore in base alle loro motivazioni); delineare un prodotto turistico per Ruesta e dintorni (figg. 14-15).

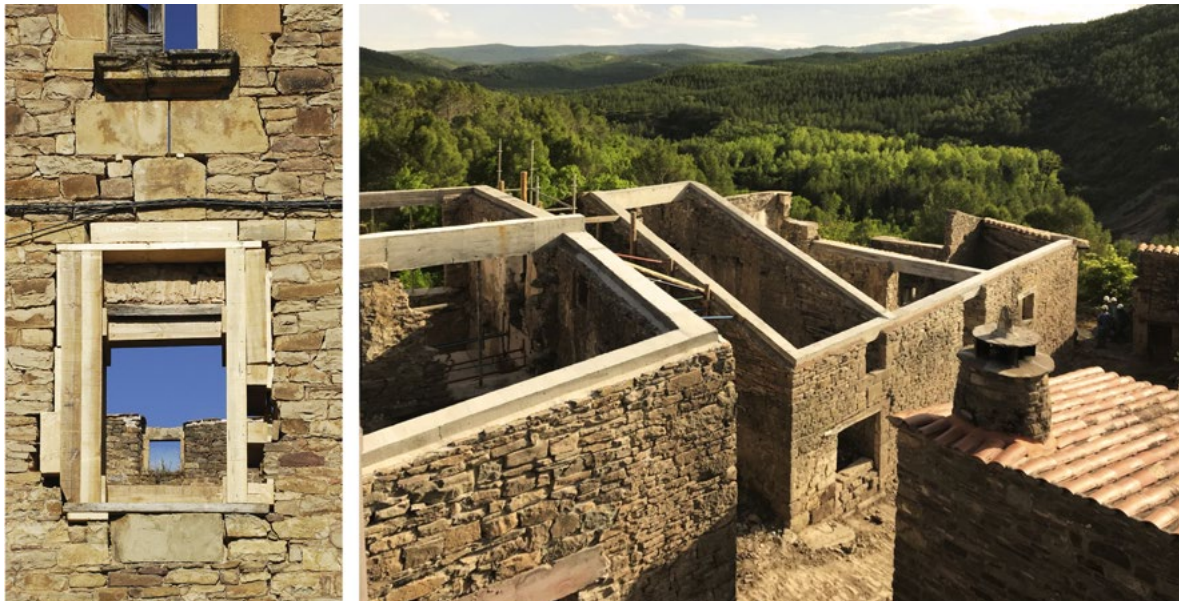
Figura 15. Ruesta. Lavori iniziati nel 2019 per il consolidamento degli edifici lungo il Camino di Santiago (foto ©Sergio Sebastián Architects, 2019).

11. Questi lavori sul *Cammino* sono stati realizzati nel corso del 2019, promosse dalla CHE e gestite da Sebastian Arquitectos, sono consistite in primo luogo nella messa in sicurezza degli edifici esistenti, per permettere la rimozione sicura delle macerie all'interno delle case, selezionando il materiale da riutilizzare nella successiva fase di restauro. In seguito si è intervenuti sugli spazi interni, in base alle loro condizioni, per risanarli e per evacuare le acque all'interno ed evitare così future patologie. Successivamente si è lavorato sulle teste dei muri, connettendo l'insieme di edifici per blocchi o gruppi mediante travi di calcestruzzo, ed evitando anche il degrado della parte superiore delle pareti.
