**“Let the historical building speak”.  
Restoration of the Second Hospice in the Shrine of  
Nostra Signora della Misericordia in Savona**

Stefano Francesco Musso  
etienne@arch.unige.it

## **“Lasciar parlare il monumento”. Restauri al Secondo Ospizio del santuario di Nostra Signora della Misericordia a Savona**

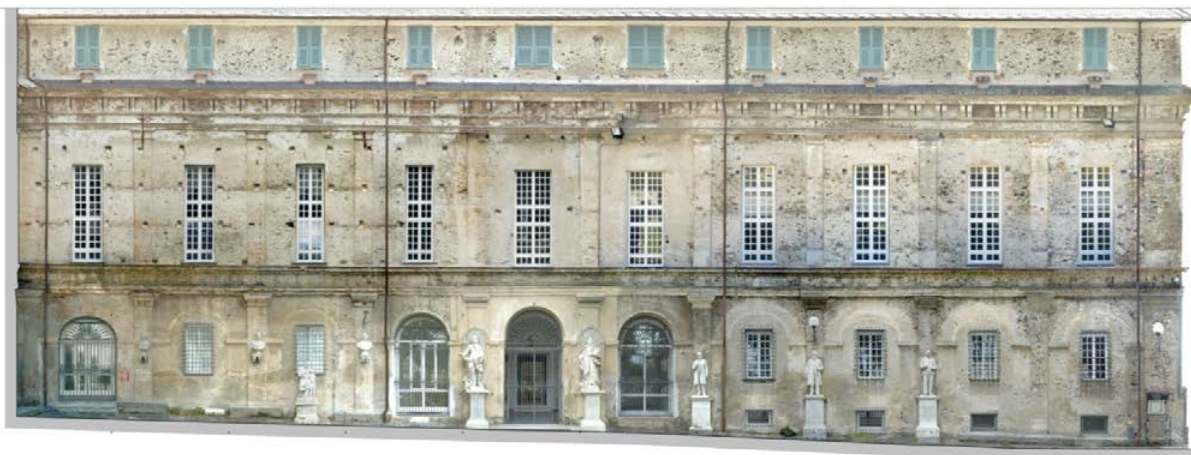
asimmetrica, poiché gli assi di bucature sono in numero pari e determinano pertanto un asse centrale di specularità, non dimenticando che le aperture arcuate al piano terra erano, almeno un tempo, quattro e non tre, come dimostrano alcune cartoline degli inizi del Novecento (fig. 8).

Figura 8. Savona, santuario di Nostra Signora della Misericordia. Restituzione del rilievo in fotogrammetria digitale piana del fronte principale dell'Ospizio dei poveri (elaborazione Laboratorio MARSC-DSA, 2011).

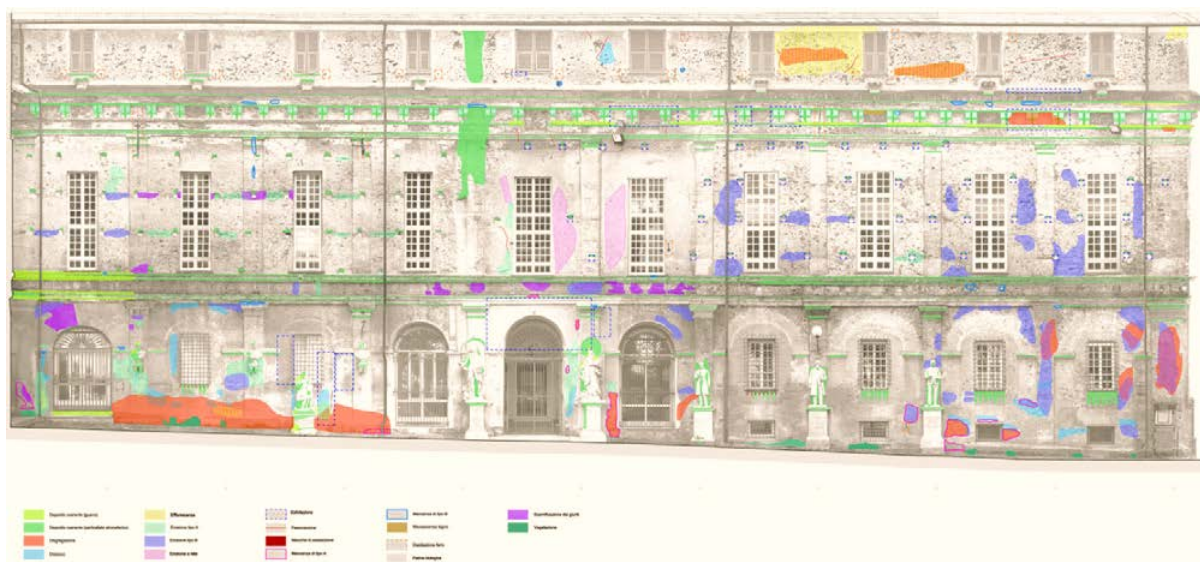
Nella pagina successiva, figura 9. Savona, santuario di Nostra Signora della Misericordia. Mappa dei materiali impiegati nel fronte principale dell'Ospizio (elaborazione Laboratorio MARSC-DSA, 2011); figura 10. Savona, santuario di Nostra Signora della Misericordia. Mappa dei principali fenomeni di degrado/alterazione; non è mappata l'erosione superficiale – a tre gradi di intensità e profondità – perché estesa su tutta la superficie (elaborazione Laboratorio MARSC-DSA, 2011).

Il fronte principale sulla piazza del Santuario, nonostante la buona esposizione, è per gran parte della giornata in ombra, a causa degli alberi che lo fronteggiano (fig. 22). L'umidità ambientale e la limitata insolazione favoriscono così l'attecchimento di patine biologiche e di vegetazione infestante inferiore. La parte basamentale, inoltre, per effetto dell'umidità di risalita dal sottosuolo, presentava estesi distacchi degli intonaci, fessurazioni, efflorescenze saline superficiali, cripto-efflorescenze e disgregazione accentuata delle malte di rivestimento e di allettamento delle murature (fig. 9).

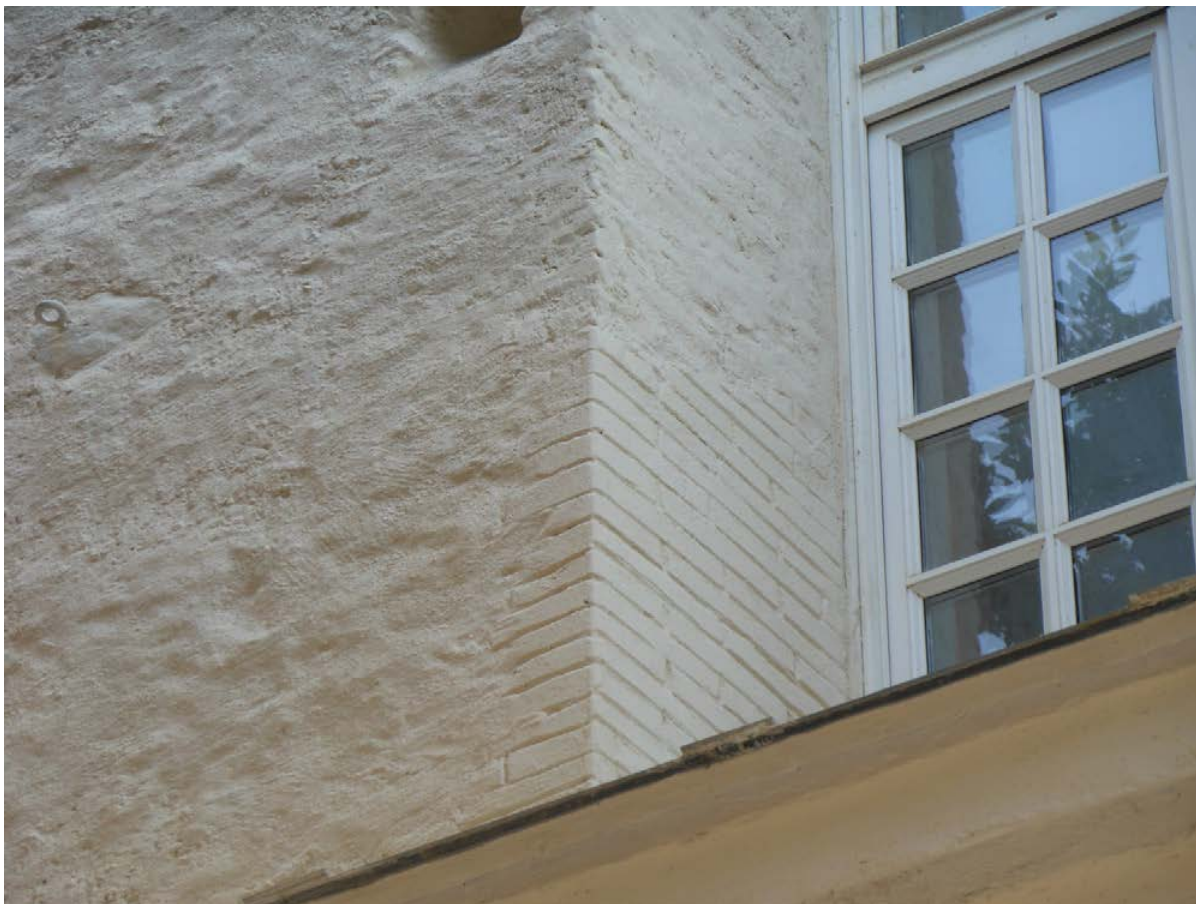
(figg. 30-33). Il trattamento, infatti, intendeva esclusivamente proteggere (per un tempo accettabile) le superfici dei fronti, consentendo la corretta lettura dei rapporti esistenti tra sfondati ed elementi architettonici in rilievo (paraste del piano terra e del primo piano, cornici marca-piano e marca-davanzale, cornicione sotto-gronda), o di quelli a raso (ghiere degli archi e stipiti dei finti pilastri che li sorreggono, a piano terra) (figg. 34-38). Le velature sono state pertanto graduate, sia come consistenza, sia per numero di riprese, in modo da non coprire totalmente, o cancellare definitivamente, i numerosi segni stratigrafici presenti sul fronte, quali le porzioni d'intonaco delle spalle esterne delle finestre al primo piano finite a finto paramento in mattoni, come già ricordato (fig. 39).

Figura 39. Savona, santuario di Nostra Signora della Misericordia, fronte principale dell'Ospizio dei poveri. La velatura lascia trasparire le porzioni d'intonaco delle spalle esterne di alcune finestre con finitura a finto paramento in mattoni (foto S.F. Musso, 2013).
